Experiencia de la CARITAS Kaolack en Walalane, Département Gossas, Région Fatick / SENEGAL

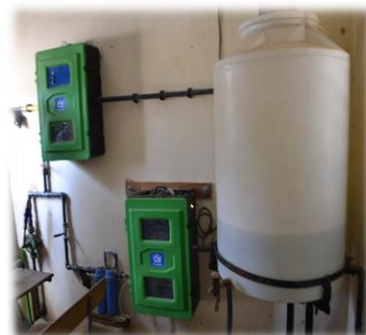
Todo comenzó con sesiones de consulta con las poblaciones afectadas sobre la base de un diagnóstico territorial. Se instaló un sistema de recogida de agua en el tejado del centro de salud de la aldea; se instaló un tanque de almacenamiento para el agua recogida con una bomba solar; se instaló un purificador con tratamiento ultravioleta para potabilizar el agua; El agua potable es vendida por un gestor del punto de agua, los/las usuarios/as pagan esta agua al precio de 150 FCFA por 20 litros o 7,5 FCFA por litro y el precio es el mismo para todos/as los/las usuarios/as.
